Raport z efektów zastosowania dodatku do oleju „Ceramizer” na przykładzie przekładni napędu młyna surowca w Cementowni Nowiny

PROTOKÓŁ z pomiarów stanu dynamicznego			Strona : 1 z 1
Urządzenie Typ	Przekładnia WB-161-10	Numer fabryczny Lewa	Data : 2007-06-26
			Miejsce pomiarów Cementownia Nowiny Młyn surowca 1

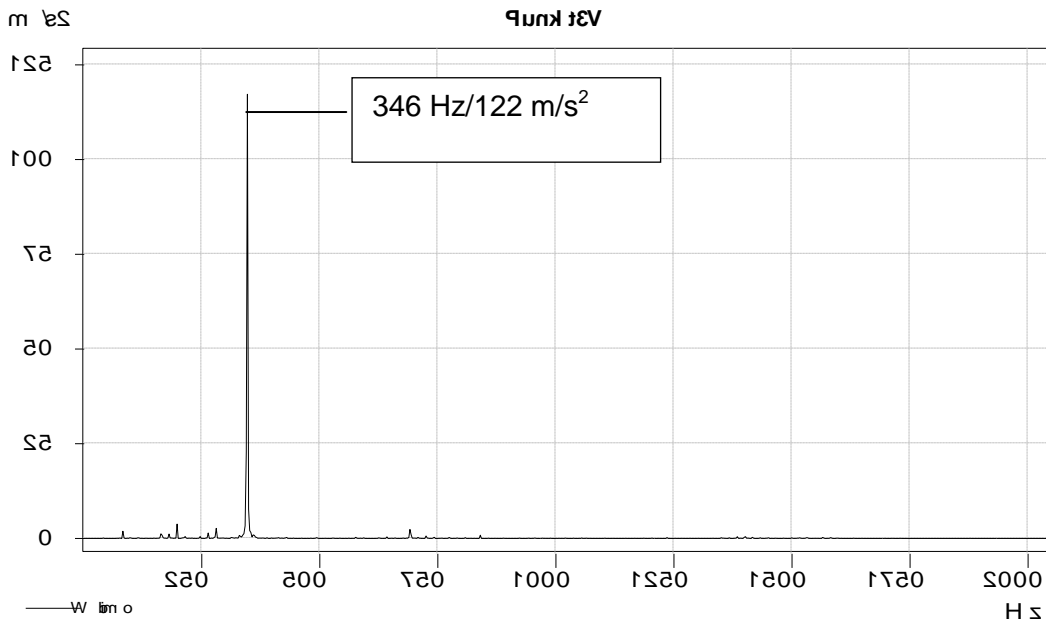
Rys.1. Widmo przyspieszenia w punkcie 3V

Analiza widma wg. rys. 1 wyznaczona w punkcie pomiarowym 3 wykazała dominującą składową związaną z pierwszą harmoniczną zazeblenia stopnia wejściowego przekładni.

Możliwymi przyczynami złej współpracy zębów stopnia pierwszego mogą być :

- pogorszenie się śladu współpracy
- zużycie fragmentów zazeblenia

- inne przyczyny związane z odchyłkami zębów

Wymiana zazębienia wadliwego stopnia przekładni związana jest z długim okresem wykonania nowych kół, co spowodowało by przerwę produkcyjną na okres do 3 miesięcy. Podjęto decyzję o zastosowaniu dodatku do oleju Ceramizer, celem umożliwienia kontynuowania produkcji do momentu zaplanowanego postoiu remontowego.

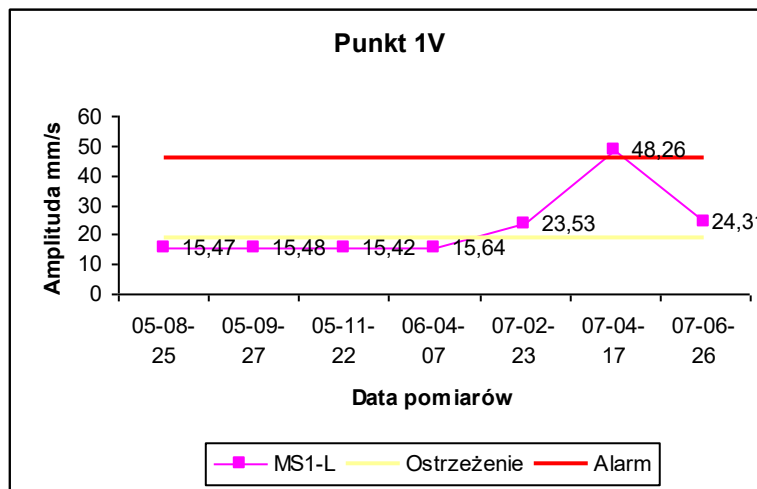
Rys.2 Zmiana wartości prędkości drgań w pasmie od 30 do 1000 Hz dla MS1 przekładni lewej w punkcie 1V

Na rysunku 2 pokazano trend opisujący zmianę amplitudy szczytowej prędkości drgań zmierzony w punkcie 1 w czasie eksploatacji przekładni.

- Zatrzymanie trendu wzrostu amplitudy drgań w obydwu punktach pomiarowych
- Obniżenie amplitudy drgań poniżej progu alarmowego

Zmniejszenie poziomu drgań przekładni wskazuje na zatrzymanie procesów degradacyjnych zachodzących w zazębieniu przekładni stopnia wejściowego i „naprawę” tego węzła kinematycznego. Umożliwia to bezpieczną eksploatację przekładni do momentu zaplanowanego remontu, bez konieczności przerwania procesu produkcyjnego wiążącego się z dużymi stratami materialnymi.

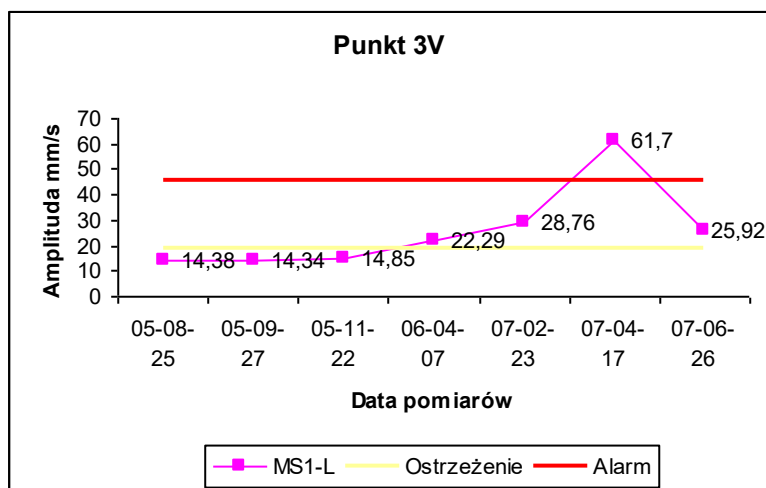
Rys.3. Zmiana wartości prędkości drgań w pasmie od 30 do 1000 Hz dla MS1 przekładni lewej w punkcie 3V

Podobnie jak dla punktu 1 na rysunku 3 pokazano trend zmian amplitudy szczytowej prędkości drgań dla punktu pomiarowego 3.
