Raport z efektów zastosowania dodatku do oleju „Ceramizer” na przykładzie przekładni napędu młyna surowca w Cementowni Nowiny

PROTOKÓŁ z pomiarów stanu dynamicznego			Strona : 1 z 1
Urządzenie Typ	Przekładnia WB-161-10	Numer fabryczny Lewa	Data : 2007-06-26
			Miejsce pomiarów Cementownia Nowiny Młyn surowca 1

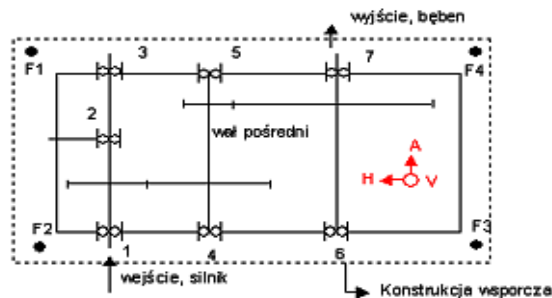
Historia : Pomiar kontrolny	Moc przenoszona w kW			Prędkość obrotowa [1/min]		
	Znam. Nz	W war. pomiaru	% Nz	Znam. nz	W war. pom.	% nz
				985	988,2	100,3%

Obliczone parametry w pasmach								
P-kt pom	v rms 45-1590	v rms 2-1000	v rms 10-1000	v sz 30-1000	a rms 0-20kHz	a sz 0-300	a sz 300-3 kHz	a sz > 3kHz
1A 1H 1V	8,30	8,92	8,92	24,31	15,11	17,81	36,45	18,45
2A 2H 2V								
3A 3H 3V	10,64	11,29	11,29	25,92	19,76	19,79	47,22	41,31
